UNIVERSIDAD HISPANOAMÉRICA

ANÁLISIS DEL MÉTODO DE TRABAJO DEL
NÚMERO DE PARTE 140423-01 EN LA
EMPRESA GRAGANNA MEDICA PARA EL
SEGUNDO SEMESTRE DEL 2022

PROYECTO DE GRADUACIÓN PARA OPTAR
EL GRADO DE BACHILLERATO EN INGENIERÍA
INDUSTRIAL

San Jose, junio 2022

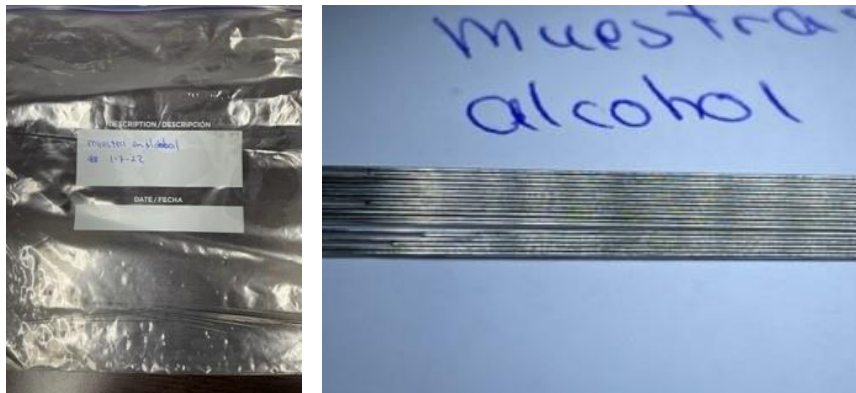
FIGURA 15. **Muestra en alcohol 1-7-22 hasta 15-10-22**

La bolsa que se utiliza para almacenar el producto: según los operadores antes el producto se empacaba en una bolsa diferente, pero no hay ninguna evidencia, se le consultó al departamento de compras y ellos menciona que no han cambiado de proveedor ni de producto.

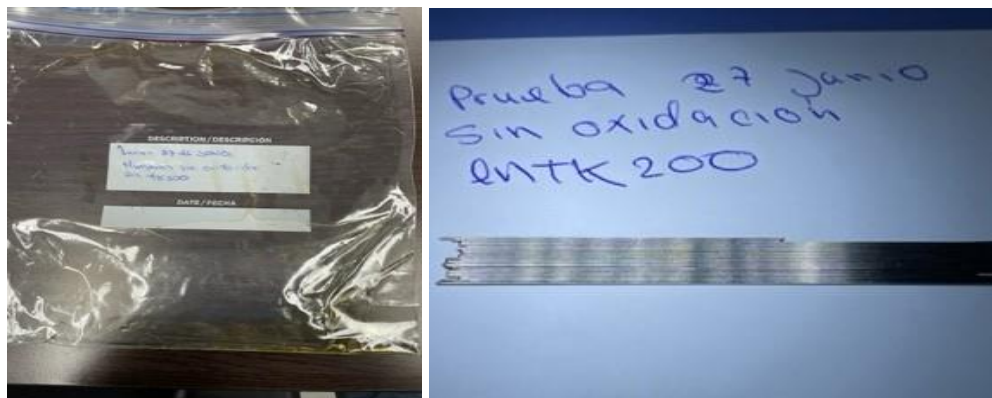
El Coolan que se utiliza en el área de rectificado: El Coolan es un agente que normalmente se utiliza para el mantenimiento y lubricación de materiales, y en este caso se descarta debido a que el material cuando llega al proceso de rectificado ya posee oxidación y luego de pasar por la operación la parte oxidada es solo la que no tiene el rectificado. La muestra que se dejó en TK 200 que es un producto que se utiliza para evitar que cuando el número de parte 140123-0-MTL se ha procesado en las máquinas de rectificado se caliente y se dañe, igual se descarta porque el material ya se recibe oxidado cuando llega a esta operación. Ver figura 14 como evidencia.

FIGURA 16. Muestra en TK 200, 1-7-22 hasta 15-10-22

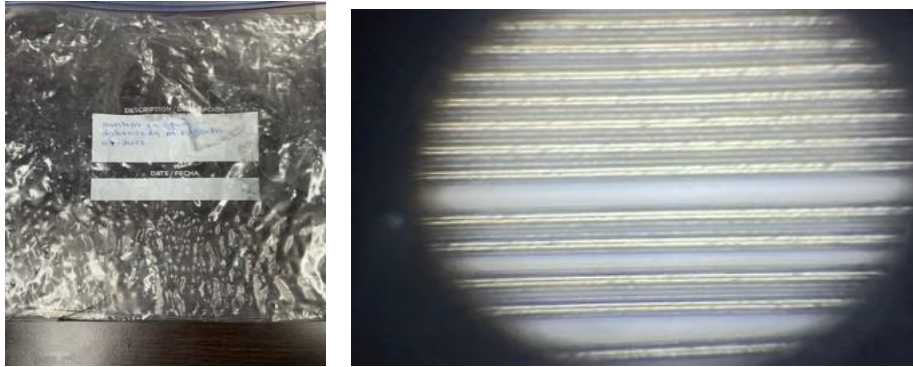
El agua desionizada: Este agente es tratado por una máquina para extraer los Cationes, Calcio, Hierro y aniones, pero puede que la máquina no esté trabajando adecuadamente por lo tanto se puede tomar como un agente contribuyente. Estas muestras son las que mejor se ven, no tiene ninguna evidencia de oxidación

FIGURA 17. Muestra en TK 200, 1-7-22 hasta 15-10-22

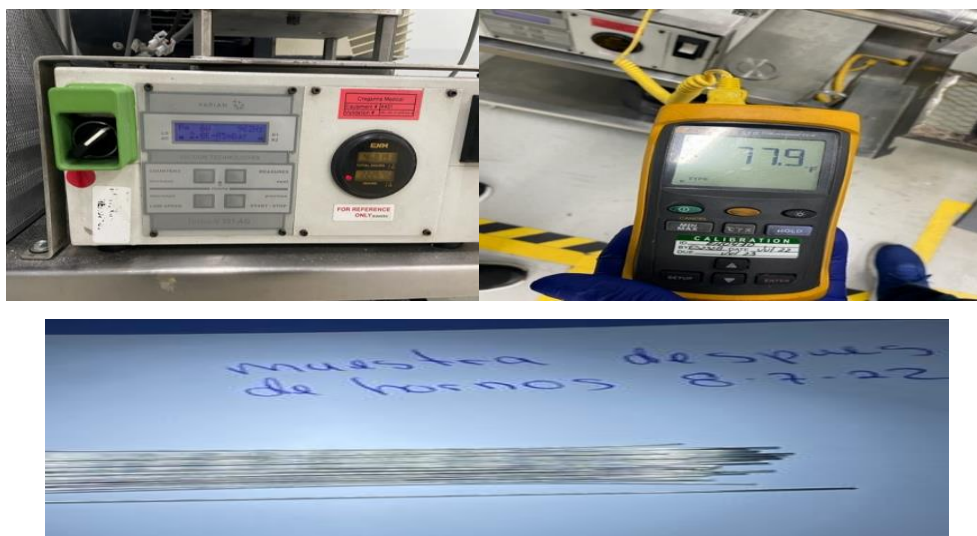
FIGURA 19. Controles de temperatura de tratamiento térmico

El tratamiento térmico se toma como un factor contribuyente, porque si esta falla automáticamente el producto sale oxidado cuando esto sucede producto se envía a Blue Away, y el departamento de calidad no lo rechaza.

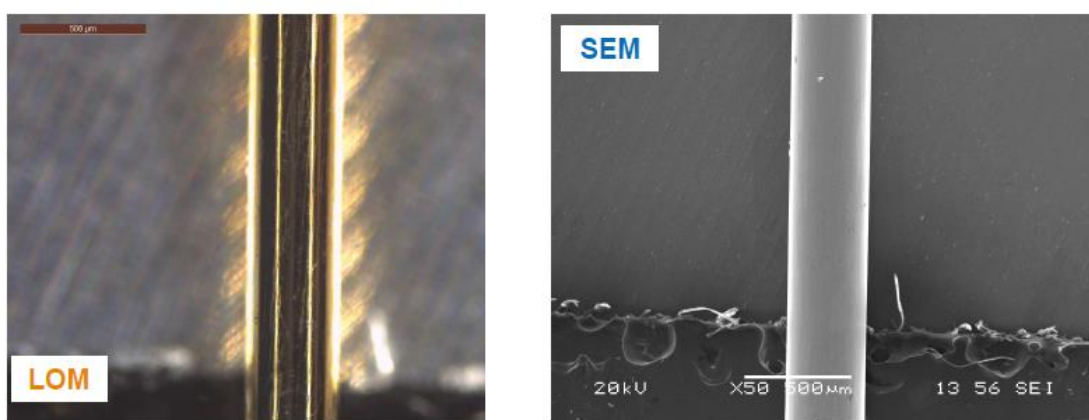
FIGURA 20. Grupo 1 decoloración amarilla muestra 1

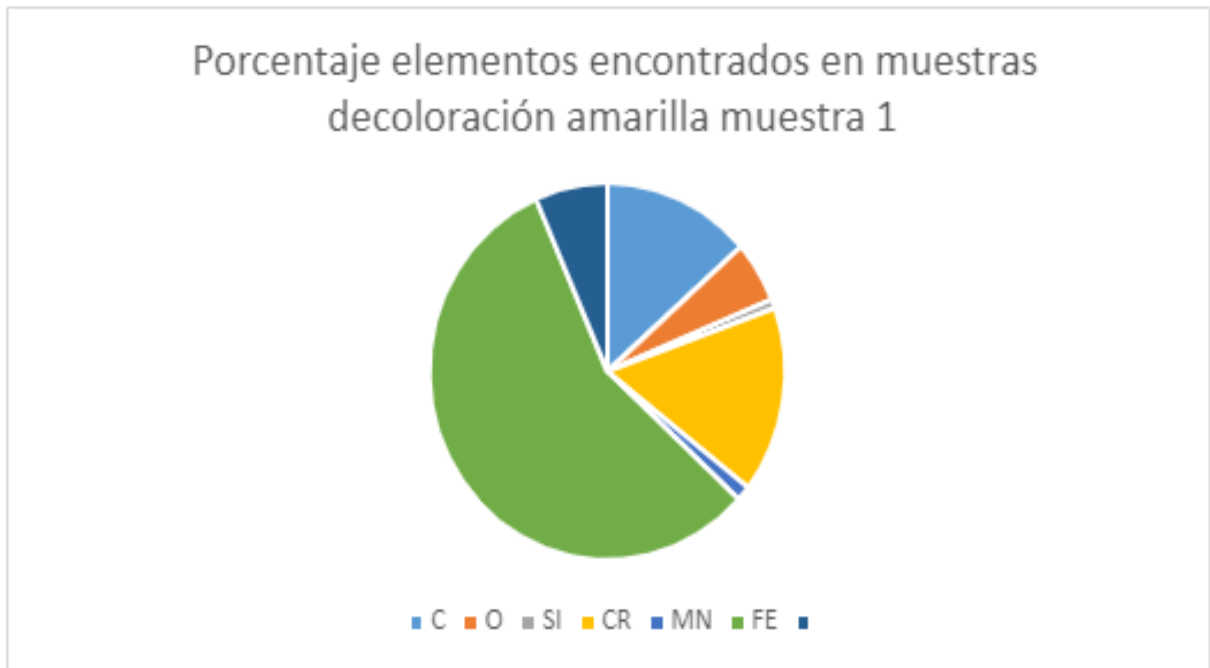
FIGURA 22. Porcentaje de elementos por pruebas decoloración amarilla muestra 1

Como podemos observar en la figura anterior el mayor porcentaje es de FE lo que es normal debido a la naturaleza del producto, lo que no es normal es que presenta residuos de carbono y oxígeno.

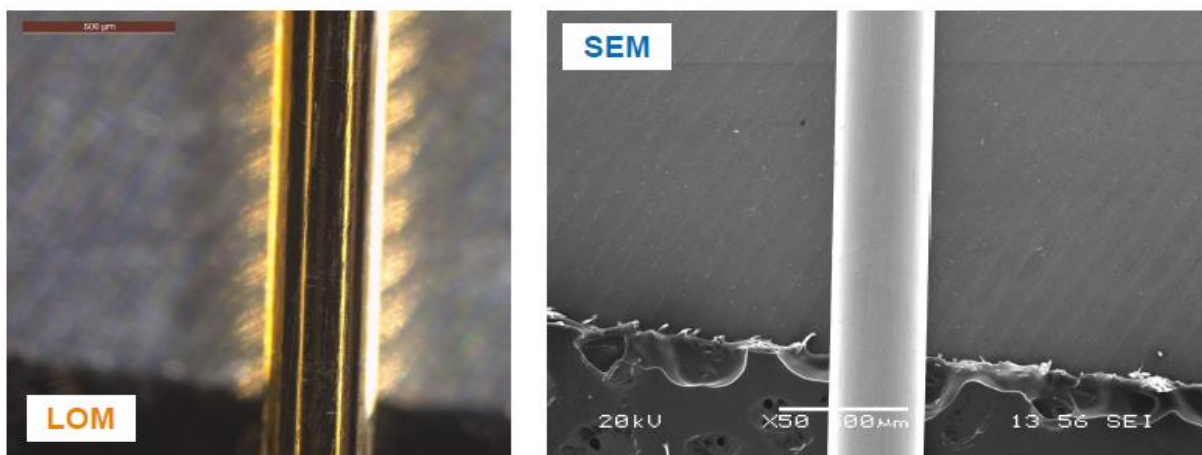
FIGURA 23. Grupo 1 decoloración amarilla muestra 2

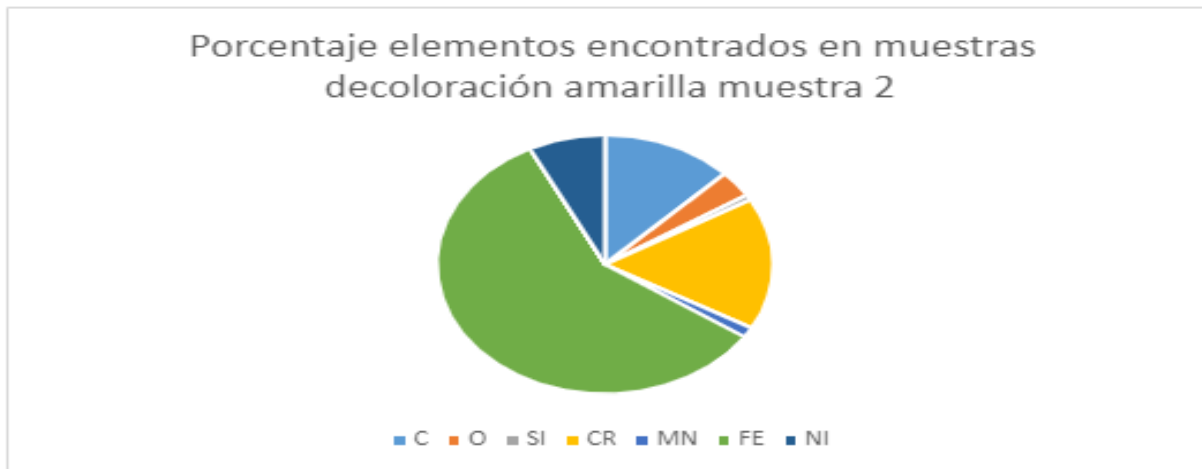
FIGURA 25. Porcentaje de elementos por pruebas decoloración amarilla muestra 2

Igual que en la anterior prueba podemos observar que predomina los componentes naturales del producto, pero igual también tenemos presencia

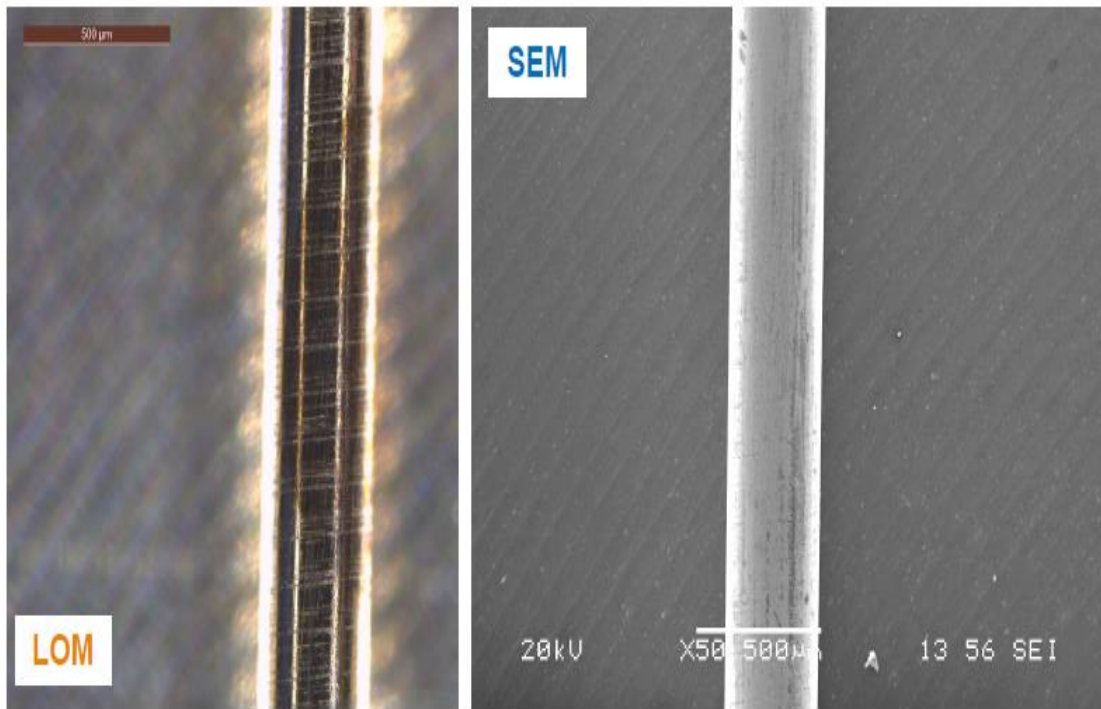
FIGURA 26. Grupo 2 manchas negras muestra 1

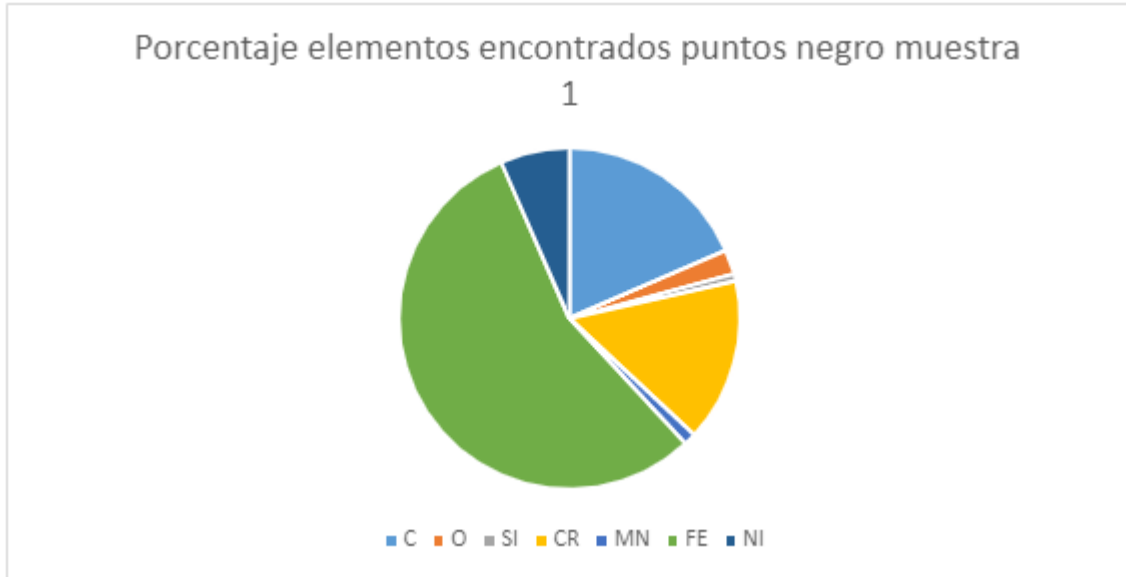
Estas muestras presentan mucha más cantidad de carbono esto que las muestras anteriores las cuales se puede observar en la figura a continuación donde igual siguen predominando los principales componentes del producto, pero este contiene mucho más carbono que las muestras anteriores.

FIGURA 28. **Porcentaje de elementos por pruebas decoloración amarilla muestra 1**

En la tabla 13 y en la figura 28 se muestran los componentes en cada una de áreas que se tomaron y los agentes que se presentaron en cada una de las áreas tomadas, el mayor componente es el hierro, pero la presencia de carbono y oxígeno también se nota a gran escala siendo el segundo mayor el carbono.

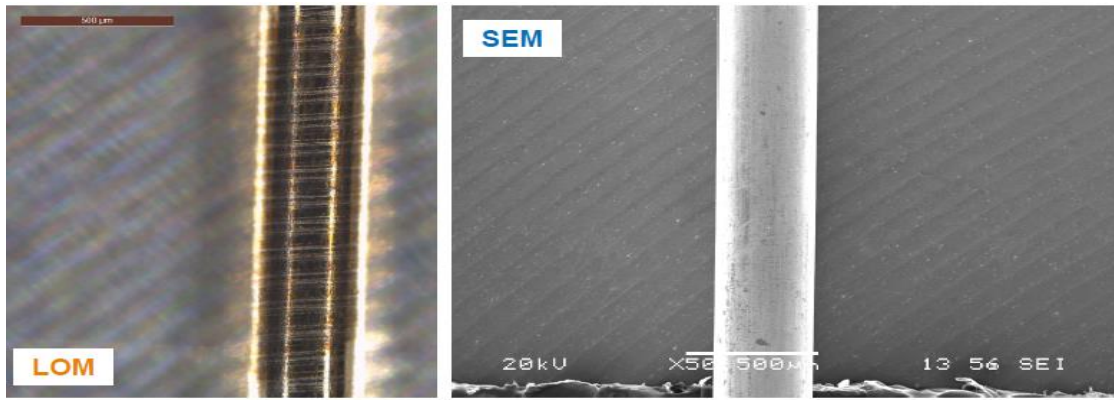
FIGURA 29. Grupo 2 manchas negras muestra 2

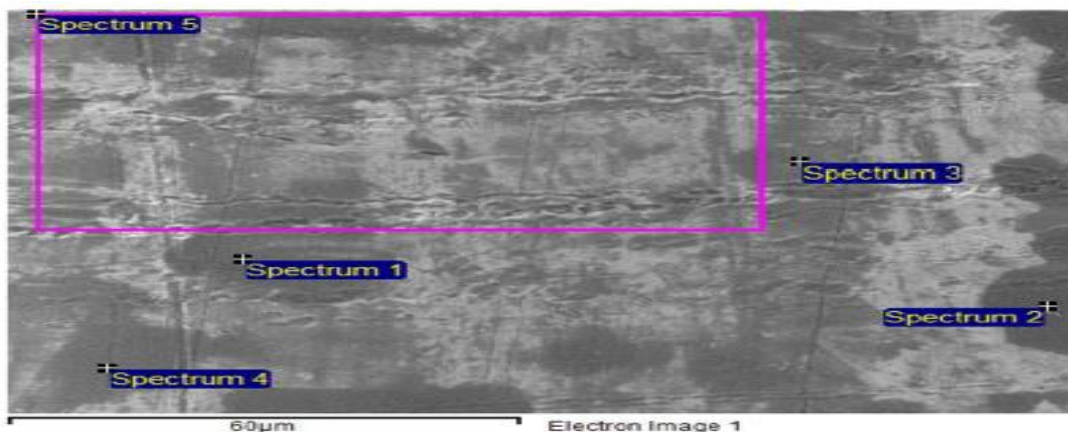
En la figura 30 se ubican las manchas negras en la segunda, esta muestra no se encuentra como la primera muestra de manchas negra, no se ve tan maltratada, ya que presenta menos rayones posiblemente se manejó diferente durante el proceso de manufactura.

FIGURA 30. Ubicación de los componentes en el producto Machas negras muestra 2

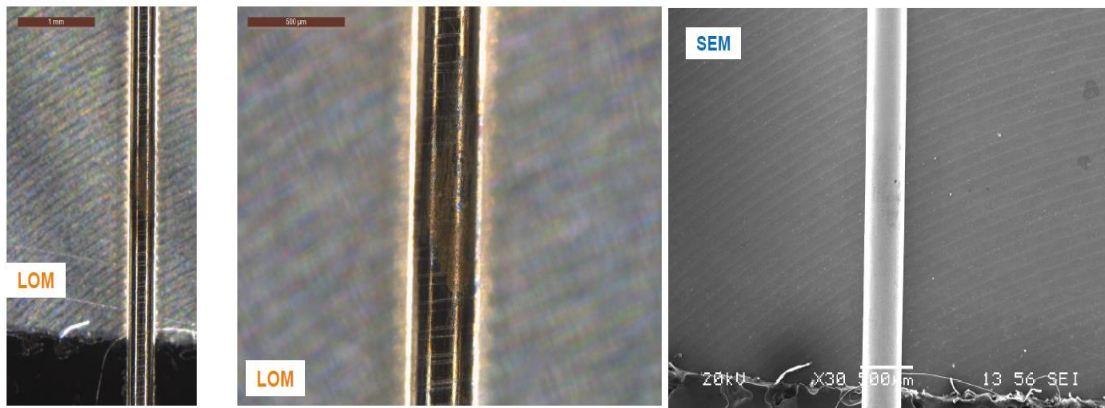
FIGURA 32. Grupo 2 manchas negras muestra 3

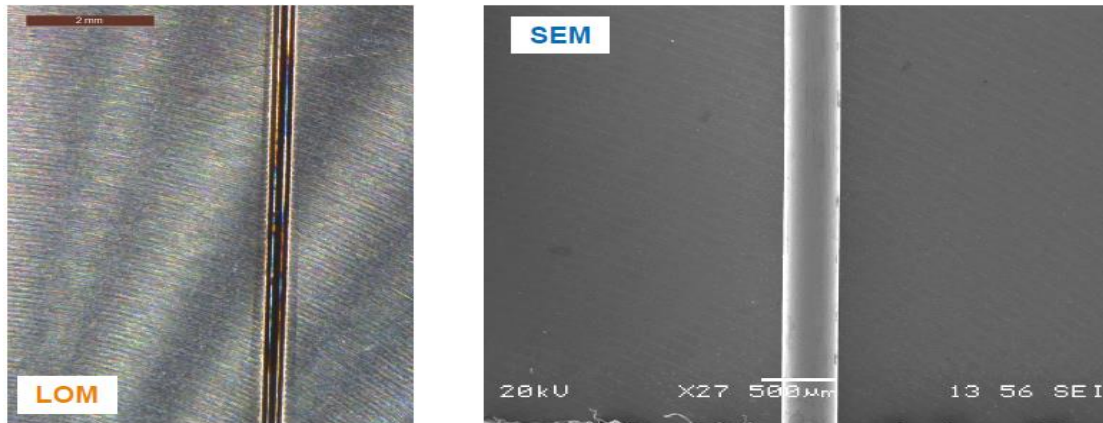
FIGURA 35. Grupo 3 marcas de quemados muestra 1

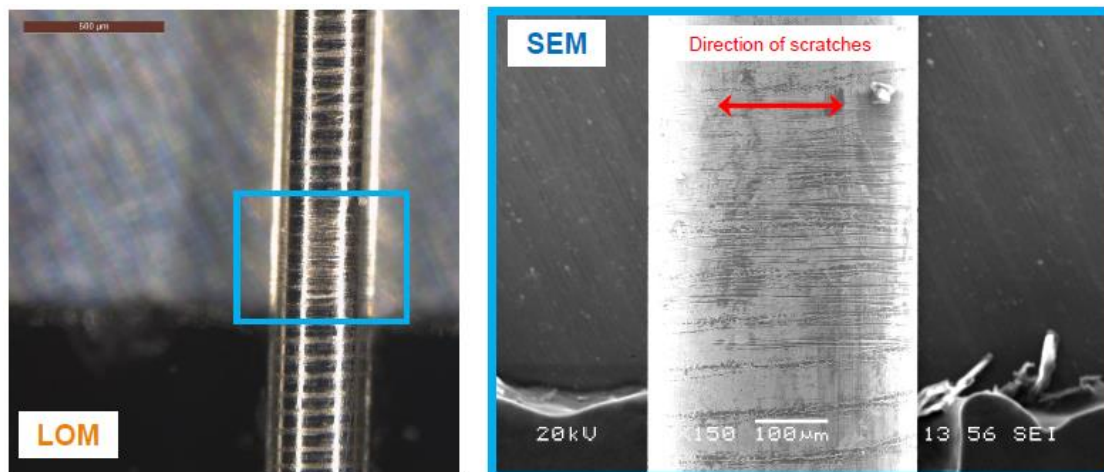
FIGURA 38. Muestras con manchas blancas

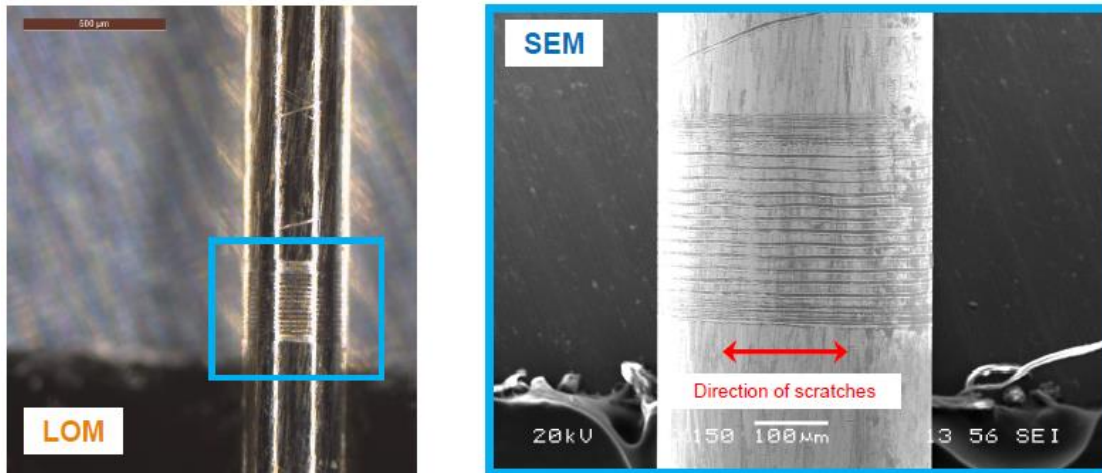
FIGURA 39. Muestras con manchas blancas

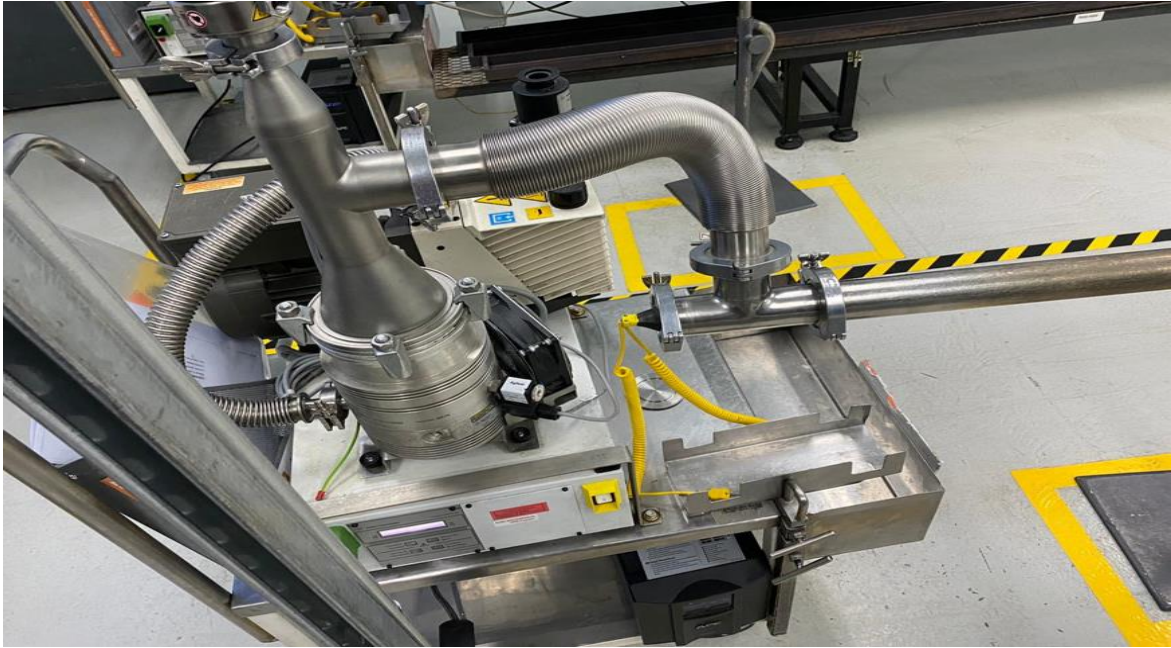
Bomba de vacío dañada: la bomba de vacío dañada es un factor contribuyente, pero si la bomba falla el material sale oxidado inmediatamente después de que se saca del tubo de vacío.

Anexo 1 Bomba de vacío que se utiliza para el proceso de tratamiento térmico

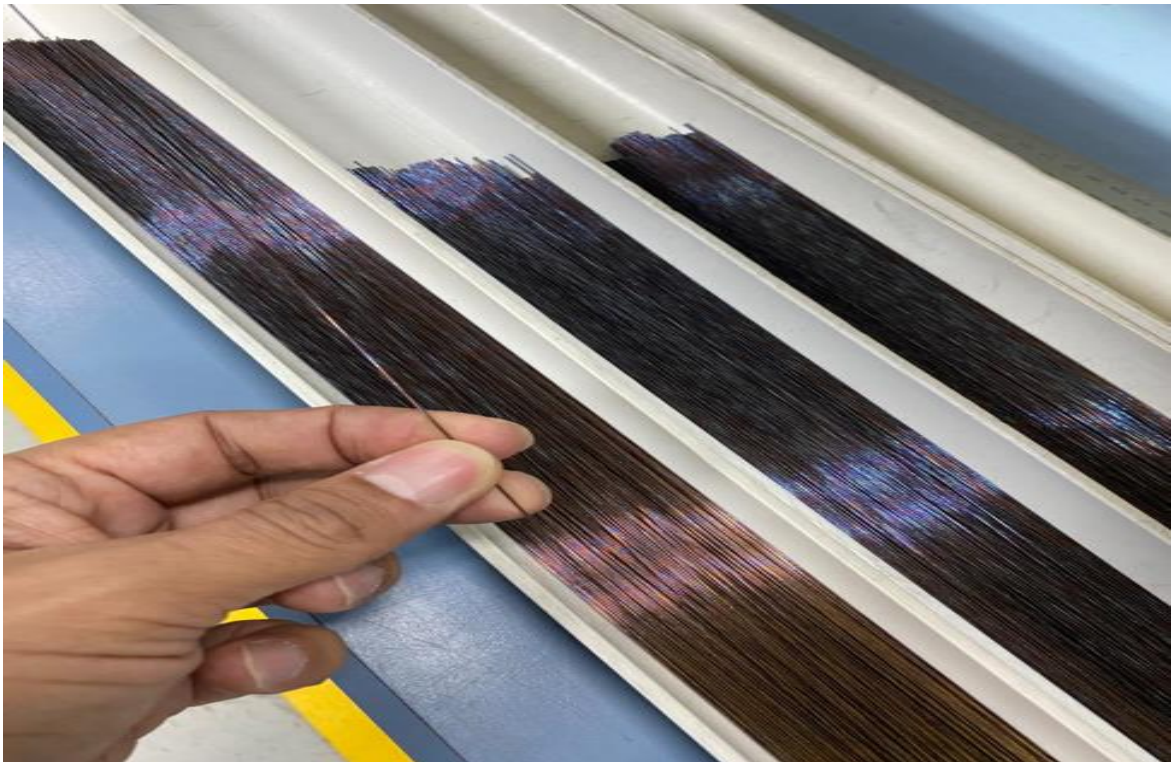
Anexo 2 unidades con oxidación
