UNIVERSIDAD HISPANOAMÉRICA

ANÁLISIS DEL MÉTODO DE TRABAJO DEL
NÚMERO DE PARTE 140423-01 EN LA
EMPRESA GRAGANNA MEDICA PARA EL
SEGUNDO SEMESTRE DEL 2022

PROYECTO DE GRADUACIÓN PARA OPTAR
EL GRADO DE BACHILLERATO EN INGENIERÍA
INDUSTRIAL

San Jose, junio 2022

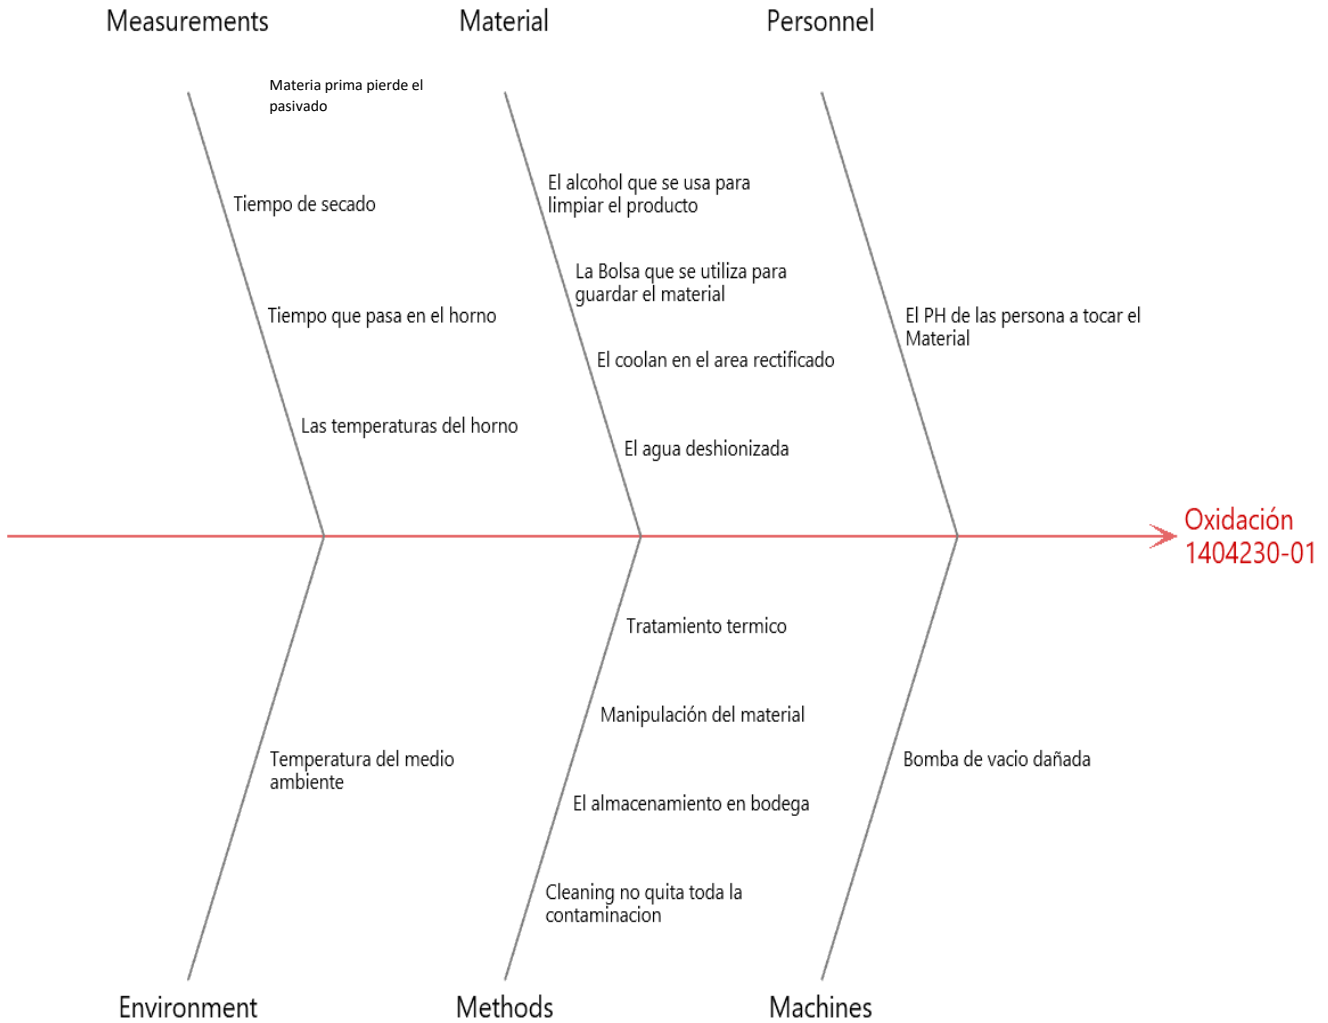
FIGURA 14. Diagrama de Ishikawa Oxidación 140423-01

Una vez que se obtuvieron los datos de la tormenta en la figura 13 se ubicaron en cada una de las 6M, cada una de las posibles causas raíz de se agregaron en el diagrama Ishikawa clasificando en cada una de las 6M para poder abarcar de una forma más exacta cada una de las posibles causas, es de mucha importancia que sean bien clasificada, ya que nos ayuda a identificar el problema y observar de forma gráfica todos los factores que se involucran en el proceso productivo. En la figura 14 podemos observar cómo se clasificaron cada una de las posibles causas tomadas durante la tormenta de ideas y clasificadas en las 6M del Diagrama Ishikawa.

El Alcohol que se usa para limpiar el producto: aunque el alcohol contiene 1% de agua no es un agente que contribuya con la oxidación, ya que se utiliza en las mayorías de los productos médicos. Ver figura 14, se realizó un experimento manteniendo una muestra del producto en una bolsa con alcohol durante más de un mes y el producto no presento indicio de oxidación.

El Coolan que se utiliza en el área de rectificado: El Coolan es un agente que normalmente se utiliza para el mantenimiento y lubricación de materiales, y en este caso se descarta debido a que el material cuando llega al proceso de rectificado ya posee oxidación y luego de pasar por la operación la parte oxidada es solo la que no tiene el rectificado. La muestra que se dejó en TK 200 que es un producto que se utiliza para evitar que cuando el número de parte 140123-0-MTL se ha procesado en las máquinas de rectificado se caliente y se dañe, igual se descarta porque el material ya se recibe oxidado cuando llega a esta operación. Ver figura 14 como evidencia.

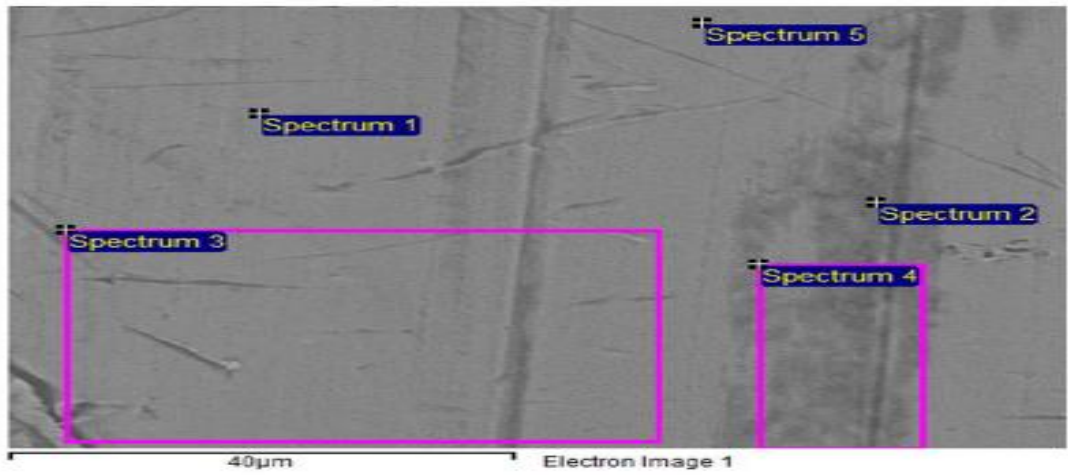
FIGURA 21. Ubicación de los componentes en el producto.

Se identificaron en diferentes áreas del producto los siguientes componentes, Carbono, Oxígeno, Silicio, Cromo Manganeso, Hierro, Níquel, a continuación, se observa en la imagen como están ubicados los componentes en cada una de las unidades.

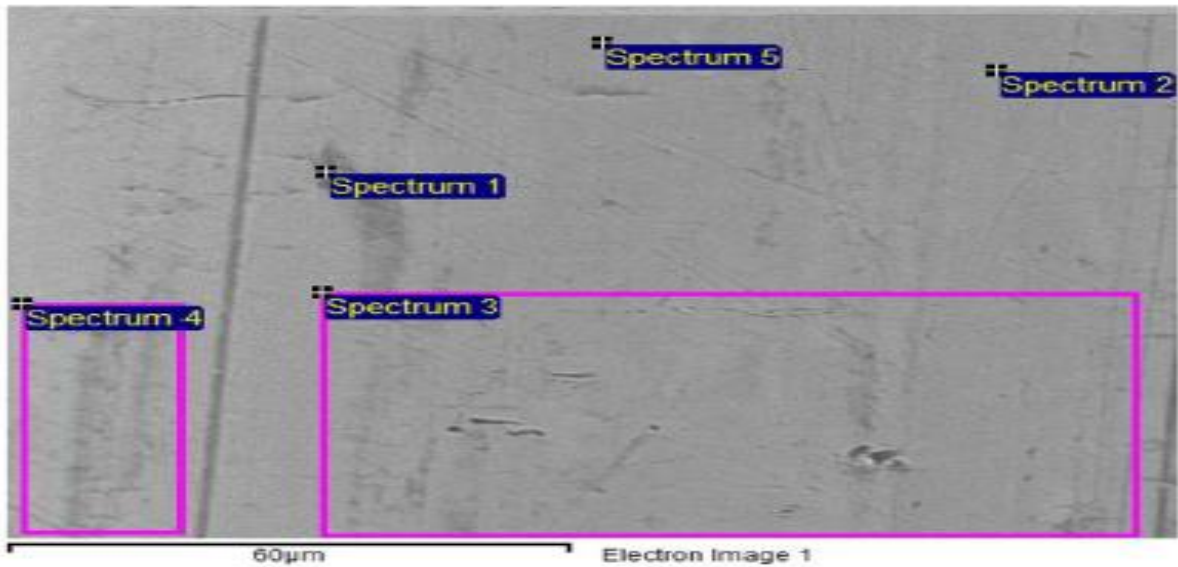
FIGURA 24. Ubicación de los componentes en el producto decoloración amarilla.

Se identificaron en diferentes áreas del producto los siguientes componentes, Carbono, Oxígeno, Silicio, Cromo Manganeso, Hierro, Níquel, a continuación, se observa en la imagen como están ubicado los componentes en cada una de las unidades.

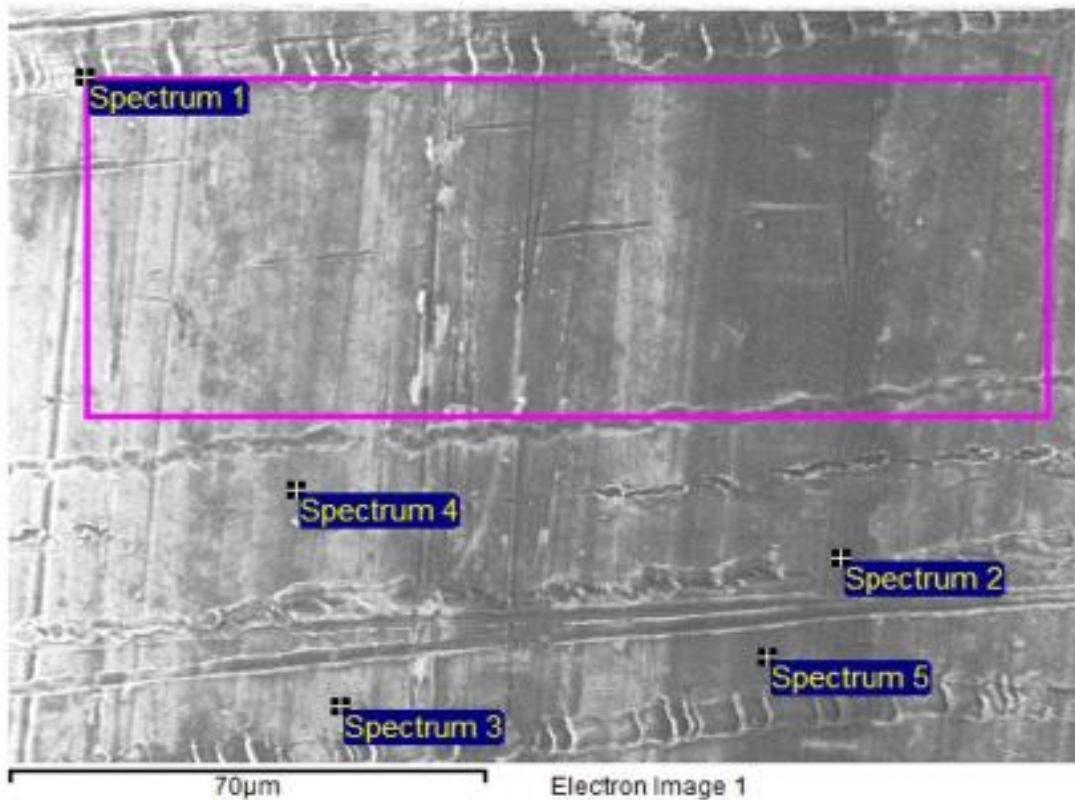
FIGURA 27. Ubicación de los componentes en el producto Machas negras muestra 1

En la figura 27 se ubican las manchas negras en la primera de las muestras, tiene un aspecto totalmente diferente al de las muestras anteriores, se observa el material con presencia de rayones y maltrato esto puede ser debido a proceso de manufactura ya sea un proceso inadecuado por algún tipo de fricción al producto.

Estas muestras presentan mucha más cantidad de carbono esto que las muestras anteriores las cuales se puede observar en la figura a continuación donde igual siguen predominando los principales componentes del producto, pero este contiene mucho más carbono que las muestras anteriores.

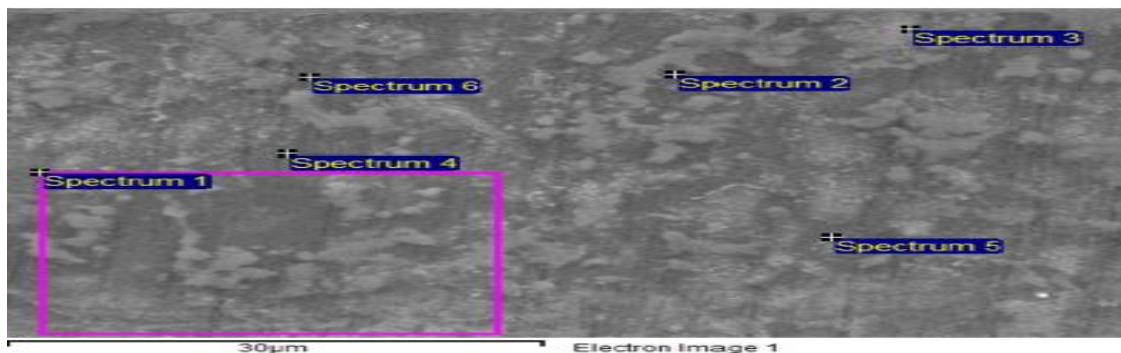
FIGURA 33. Ubicación de los componentes en el producto Machas negras muestra 3

En la figura 33 se muestra dónde están ubicadas las manchas negras en las unidades que se enviaron al laboratorio, estas tienen un aspecto diferente a las anteriores no se nota que el material fuera maltratado o mal manufacturado, de lo contrario se observa como si posee algún residuo de algún agente ajeno al material original.

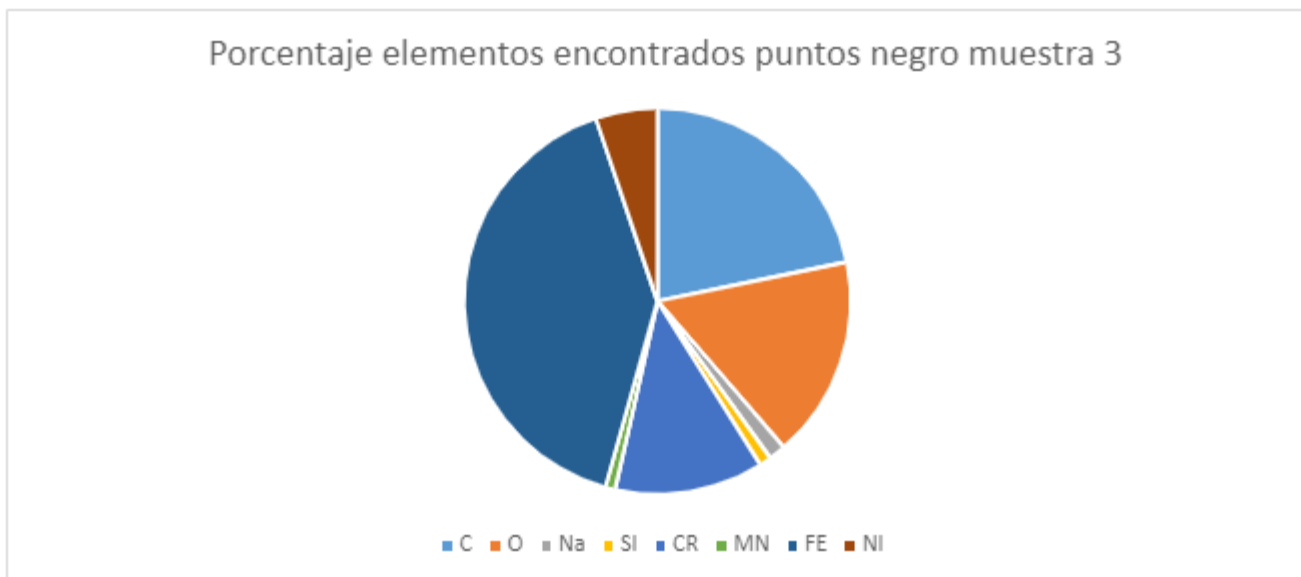
FIGURA 34. **Porcentaje de elementos por pruebas decoloración amarilla muestra 3**

En esta unidad se comporta de una manera diferente contiene mucho más carbono y aparte de los componentes Oxígeno, Silicio, Cromo, Manganeso, Hierro y Níquel, también contiene Sodio que no se detectaron en ninguna de las muestras anteriores, también se identificaron dos tipos distintos de punto negro. La unidad uno y dos son similares en apariencia, pero la muestra 3 tiene materia extraña de color marrón visible dentro del punto negro que no se pudo identificar adecuadamente. En la tabla a continuación se muestran los porcentajes de cada agente que se encontró en la muestra 3.

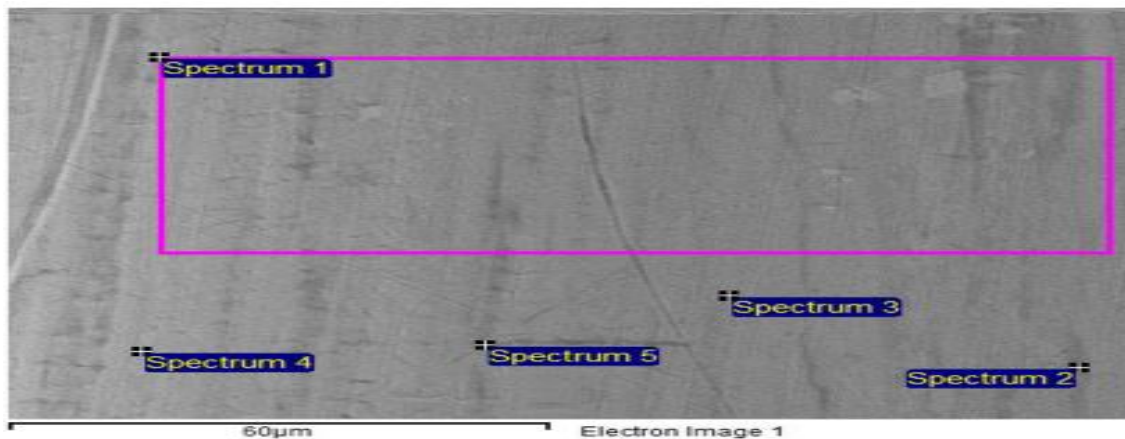
FIGURA 36. Ubicación de los componentes en el producto marcas de quemados muestra 1

En la figura 36 se muestra las áreas donde se encuentran los agentes extraños al material, no se nota irregularidades y el material tiene una apariencia normal sin que se note alguna fisura o algún esfuerzo que se le pudiera aplicar al producto.
